Christer Nilsson, Biosystem och teknologi, SLU

Alnarps jordbruks- och trädgårdskonferens 30 januari 2014

Takskador vintrarna 2009/2010 och 2010/2011

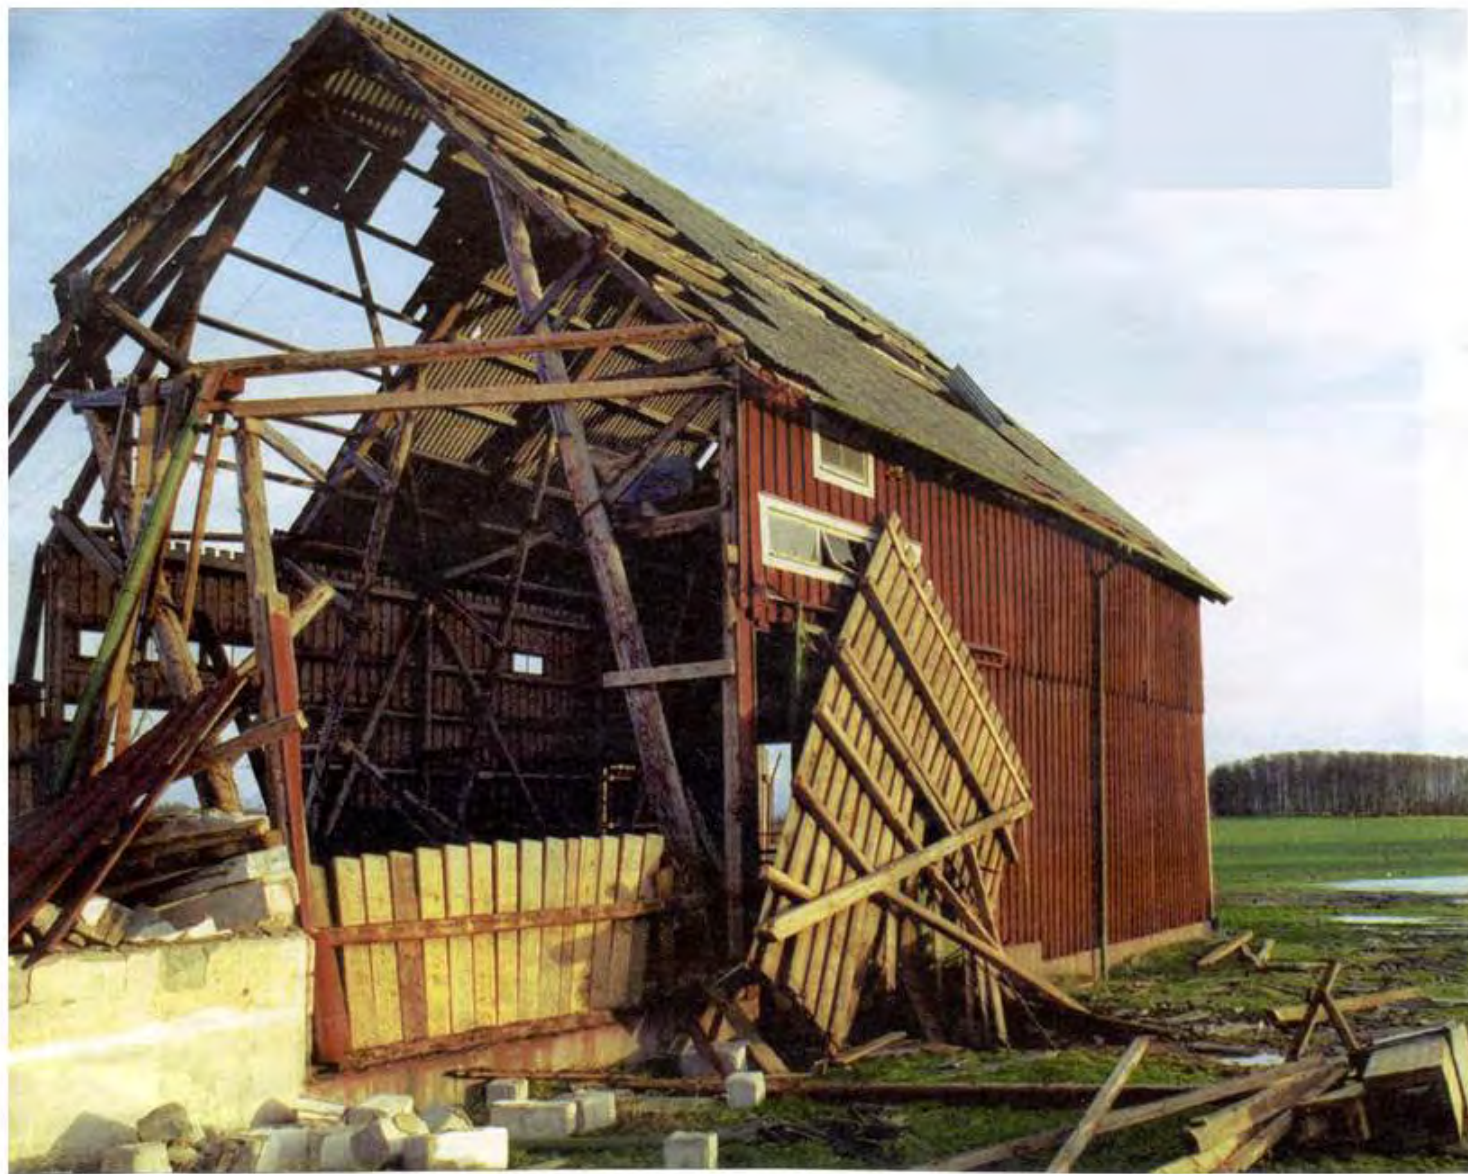
Kan bero på eftersatt underhåll, fuktskador

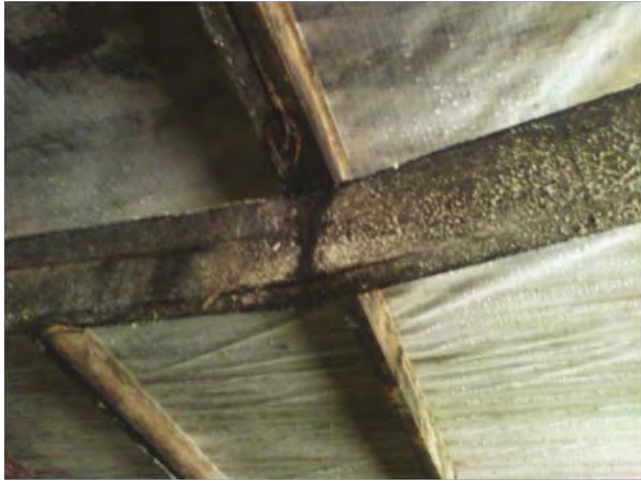
Hög relativ fuktighet i byggnaden

Hög byggnadsålder

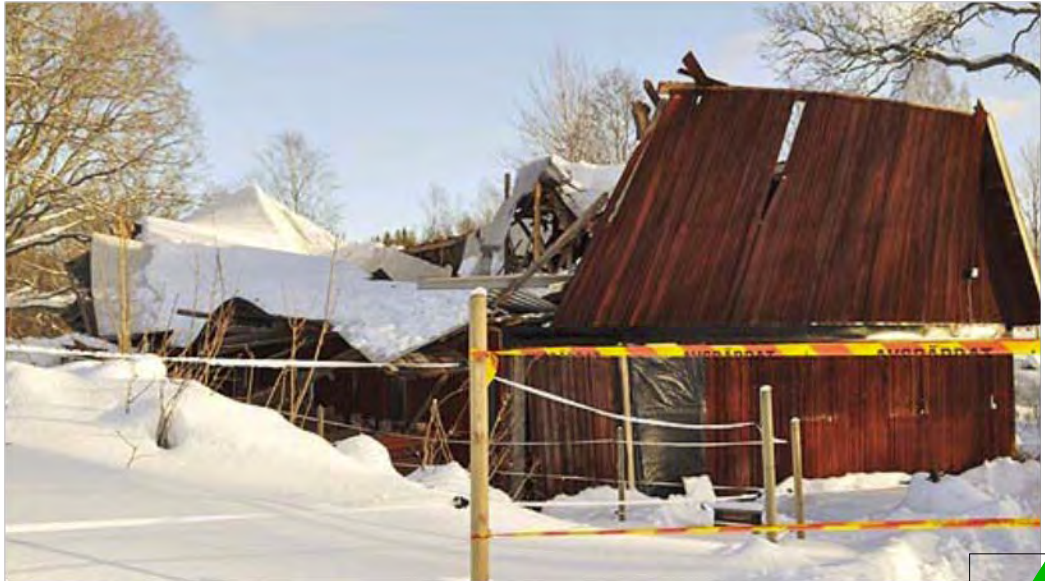
Vindförsträvningen är viktig för byggnadens stabilitet

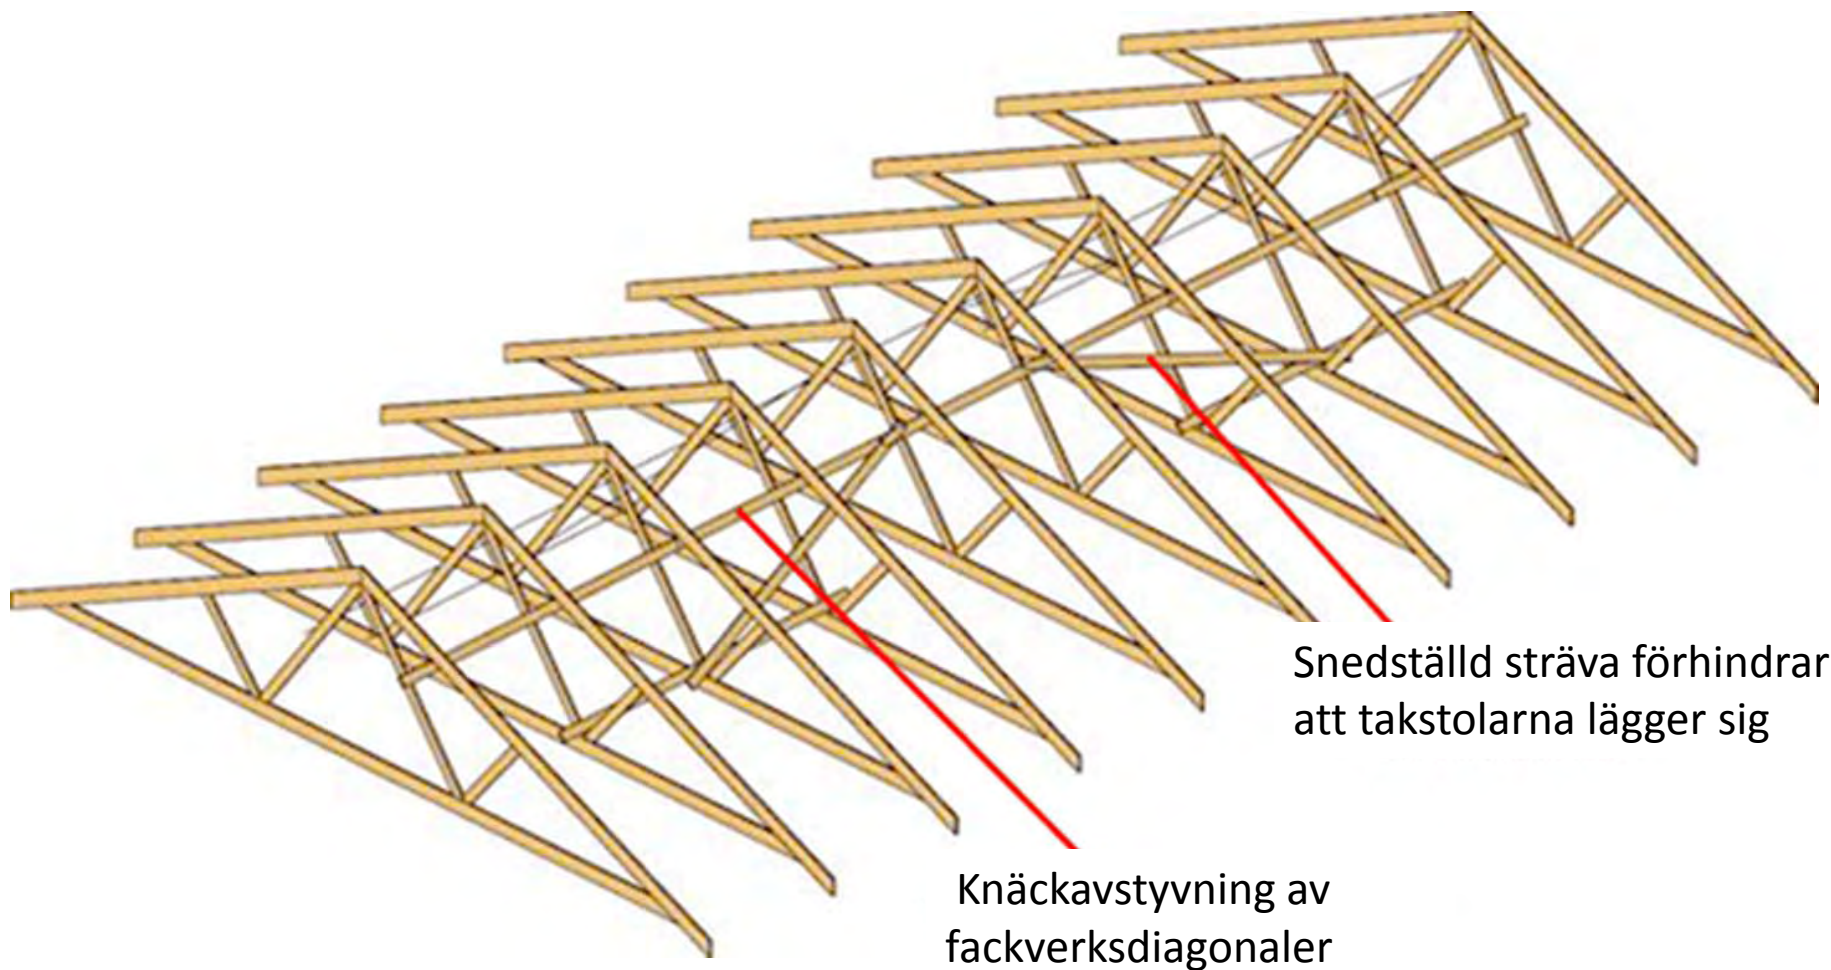
Bild: FarmTest, Danmark

Takstolarna måste ha tillräcklig avstyvning

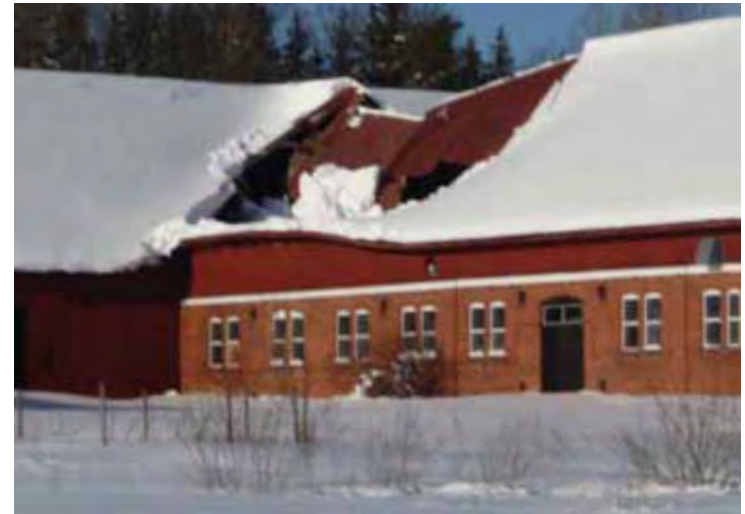
Snöficka mellan sammanbyggda tak

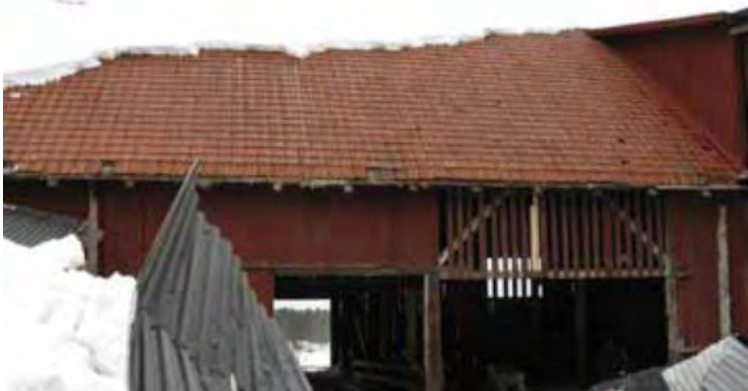
Snöras från högre tak ned på ett lägre

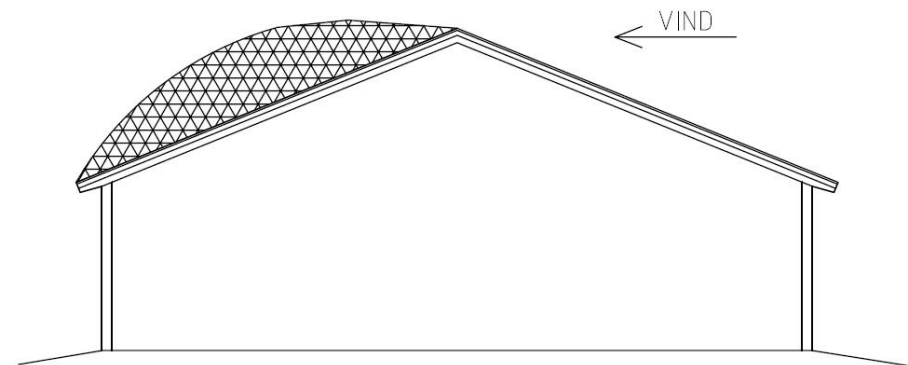
Osymmetrisk snölast

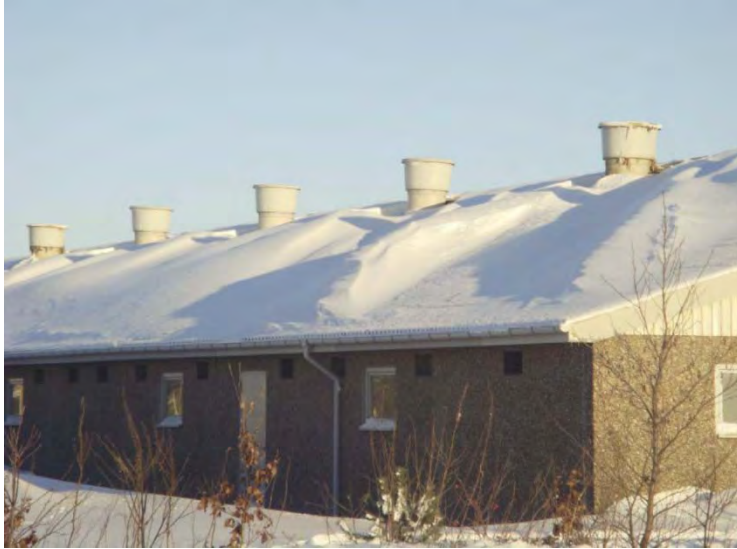
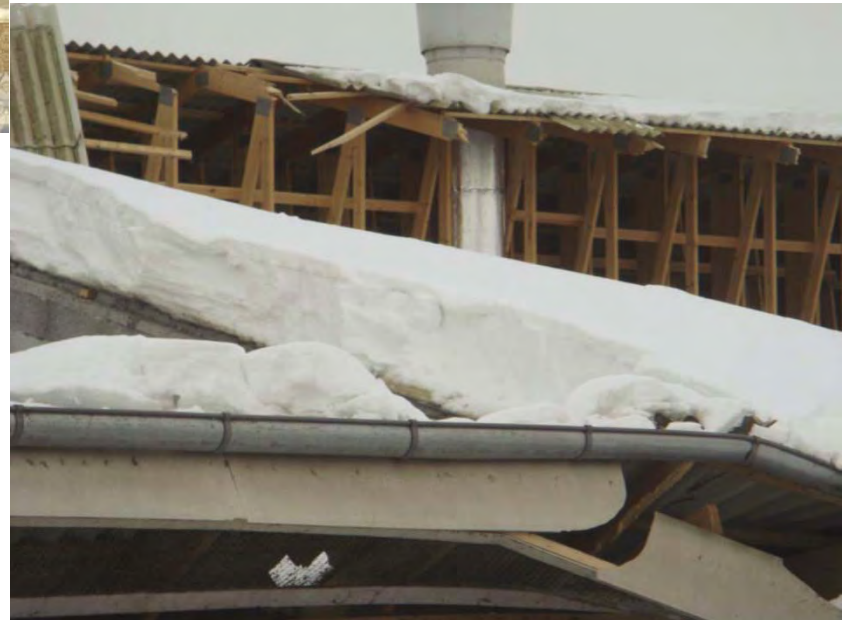
Exempel på **drivbildning** på tak till slaktsvinsstall.
Detta fenomen hade man inte funderat på tidigare.

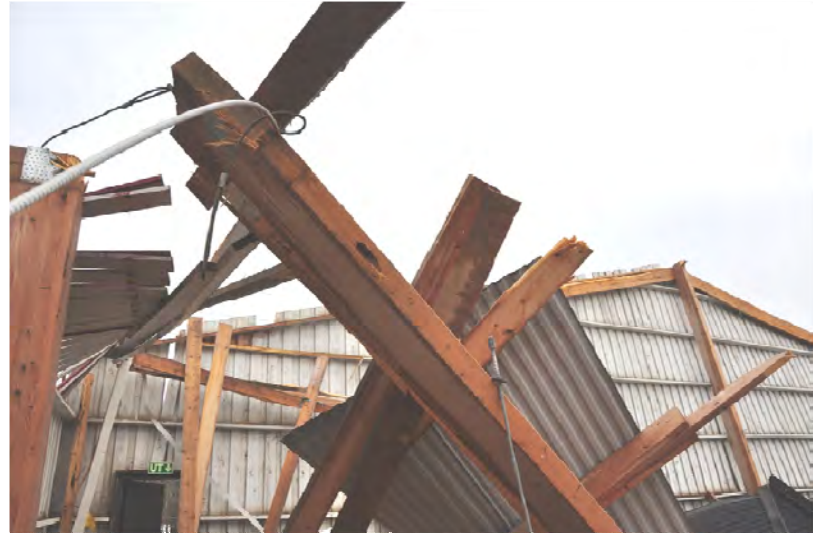
**Ridhus: Bricka sakas
(staget drogs igenom)**

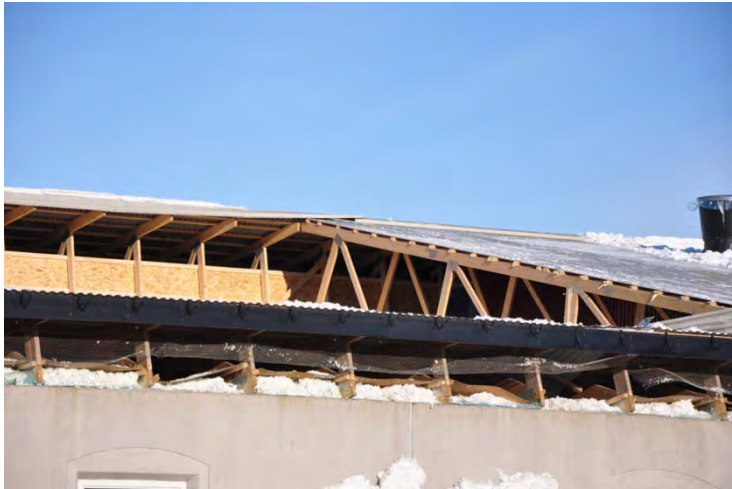
Oavsiktligt takstolsupplag

Spikplåtsförbundna trätakstolar kom felaktigt att vila på innervägg p.g.a. av nedböjning. Underramen i fackverket bröts av.

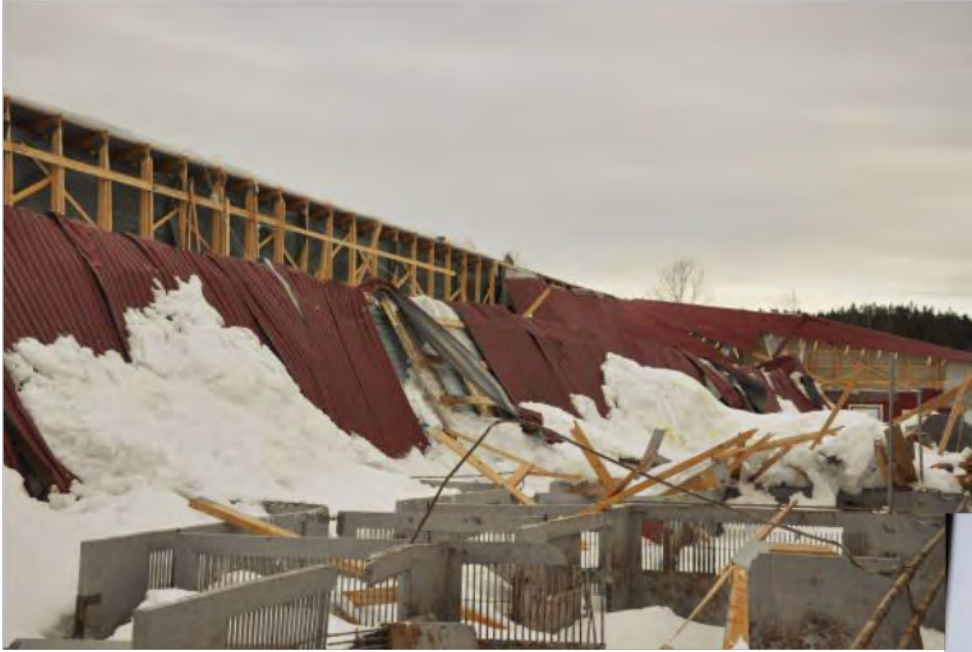
Brister i såväl projektering som utförande

- Felaktig (för låg) snözon antagen
- Avstyvningar saknades
- För låg virkeskvalitet hade använts
- Osymmetrisk snölast på taket
- Oavsiktligt bärande mellanvägg?

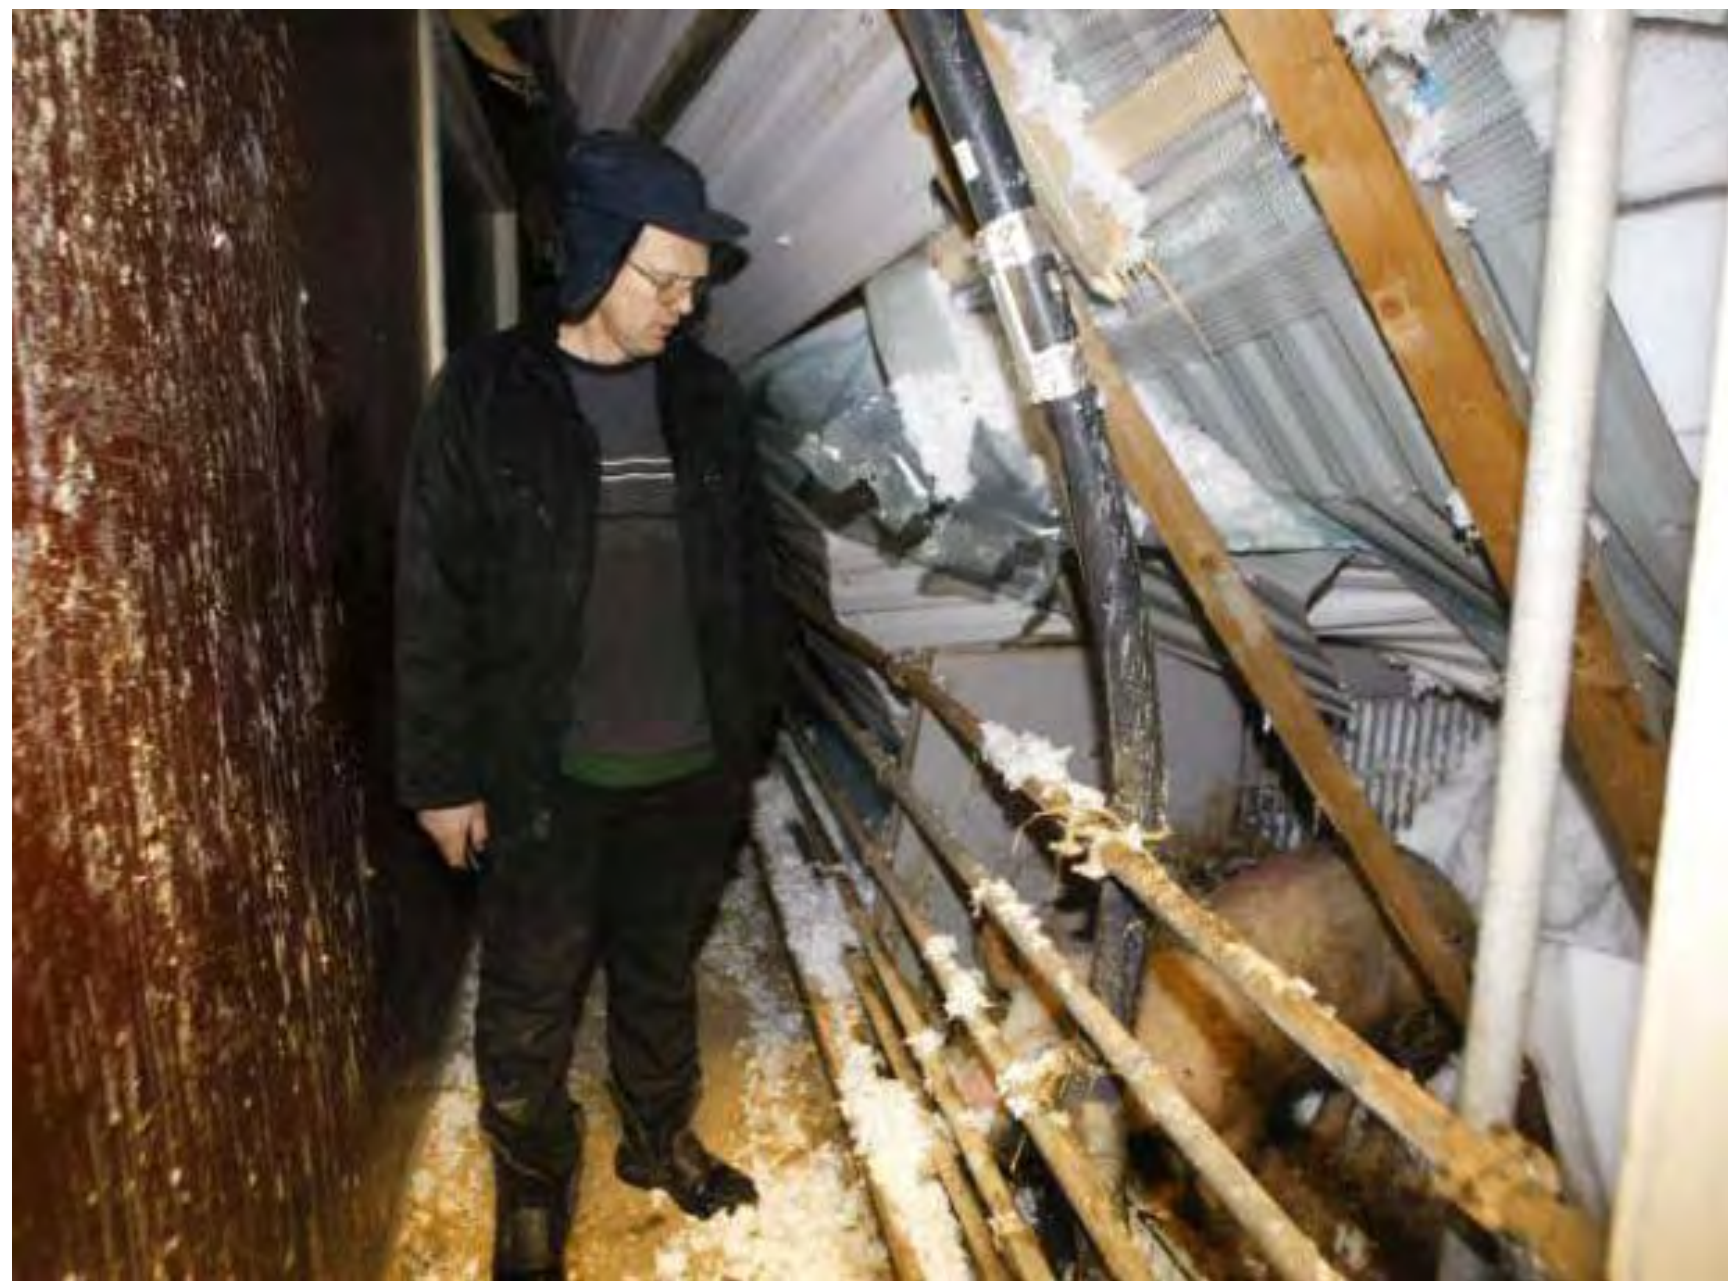
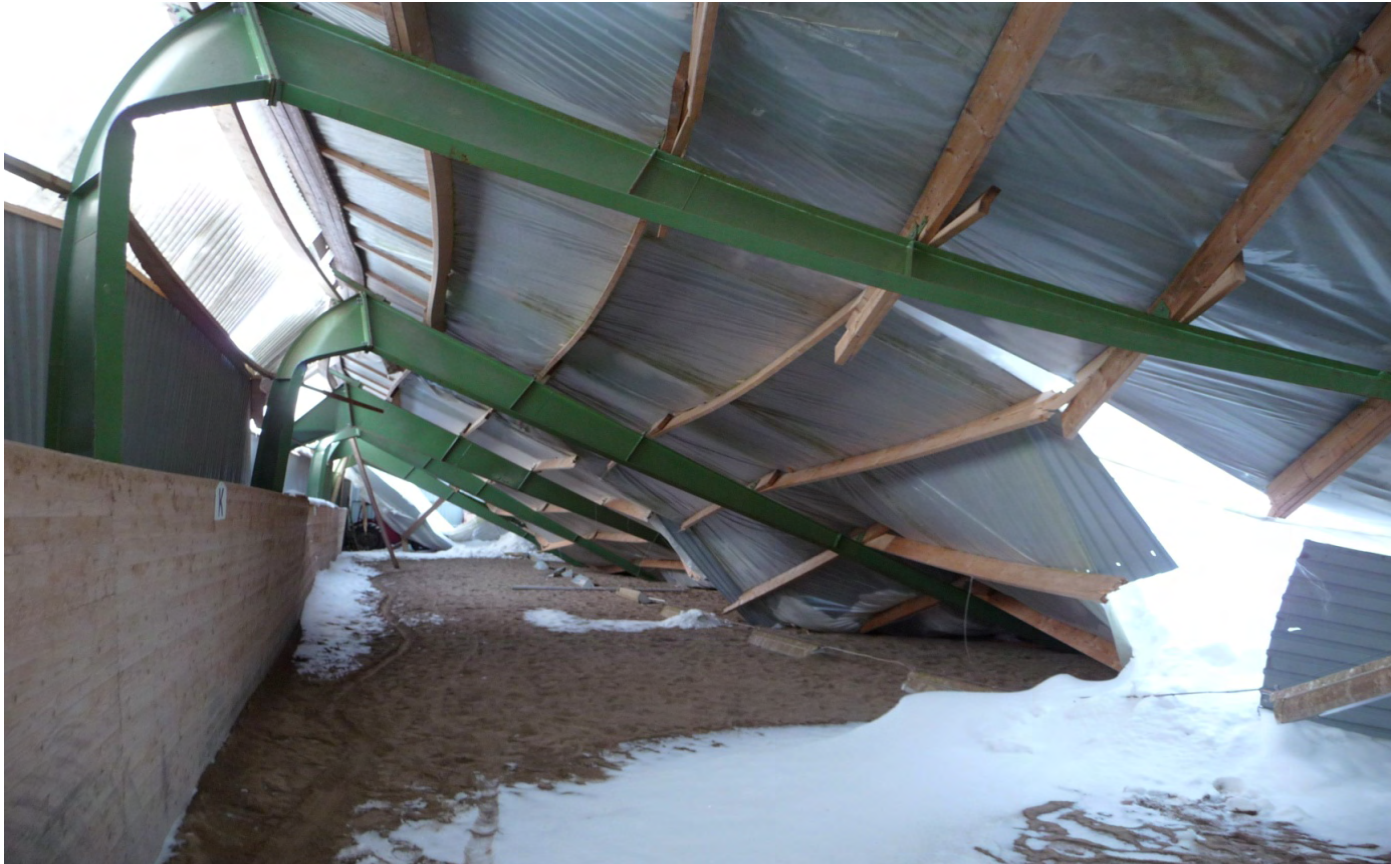
Ridhus i Varberg

Snedfördelning av snö till läsidan av nocken (osymmetrisk taklast)
Träåsarna felmonterade och med för låg kvalitet; nominellt 50% av vad det skulle vara
Sannolikt också feldimensionerad stålkonstruktionen (fel snözon)
