Christer Nilsson, Biosystem och teknologi, SLU

Alnarps jordbruks- och trädgårdskonferens 30 januari 2014

Takskador vintrarna 2009/2010 och 2010/2011

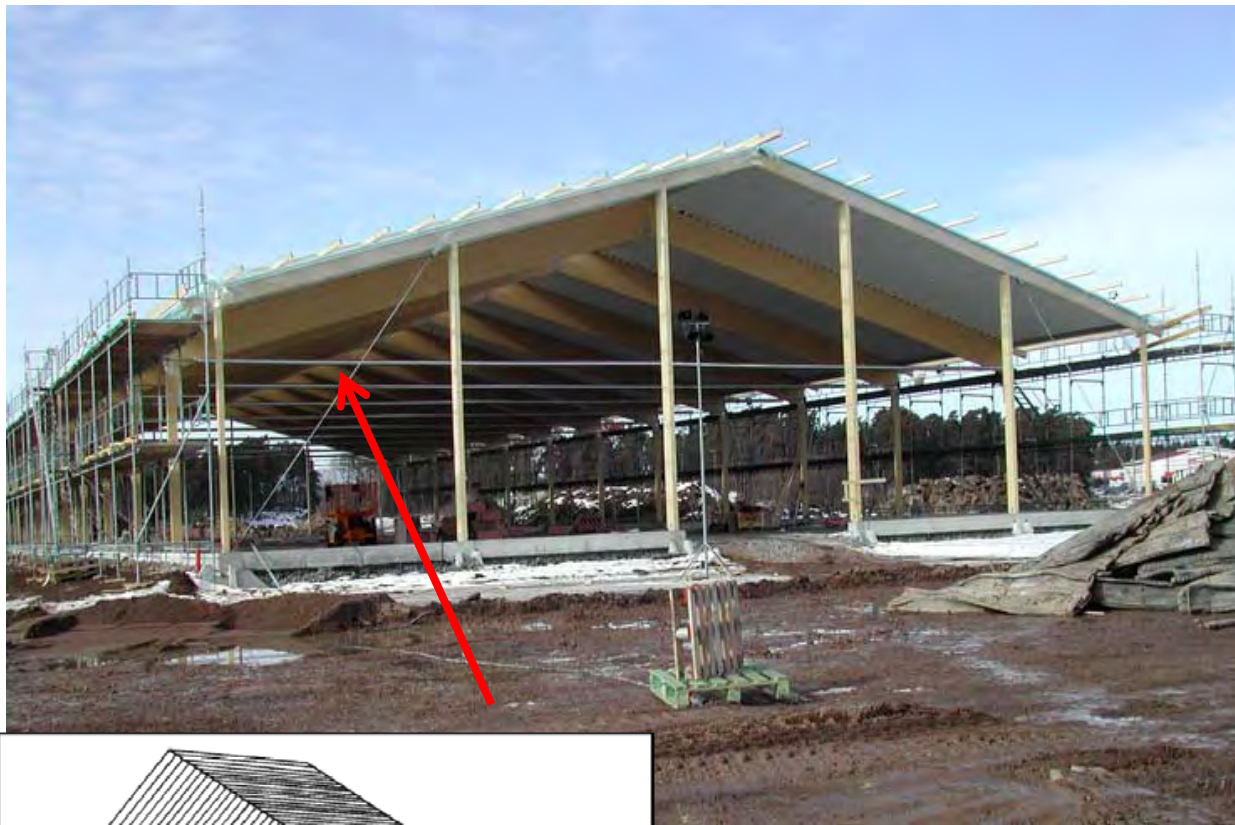
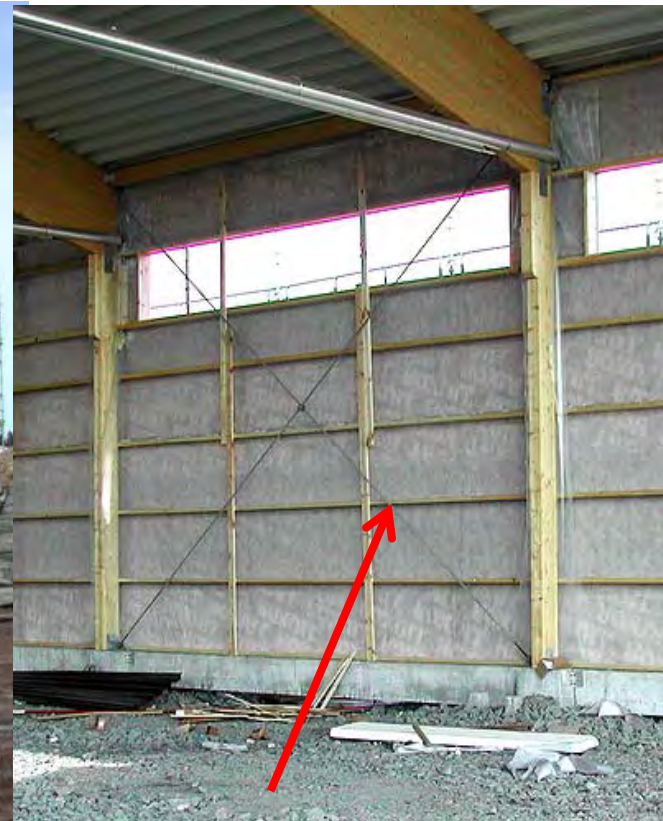
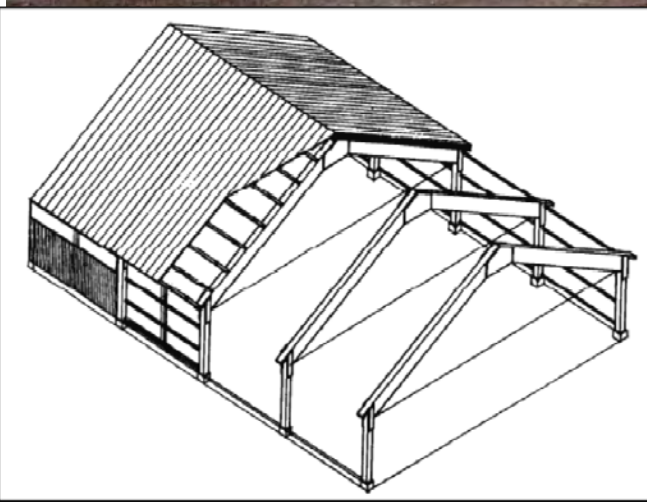
Vindförsträvningen är viktig för byggnadens stabilitet

Takstolarna måste ha tillräcklig avstyvning

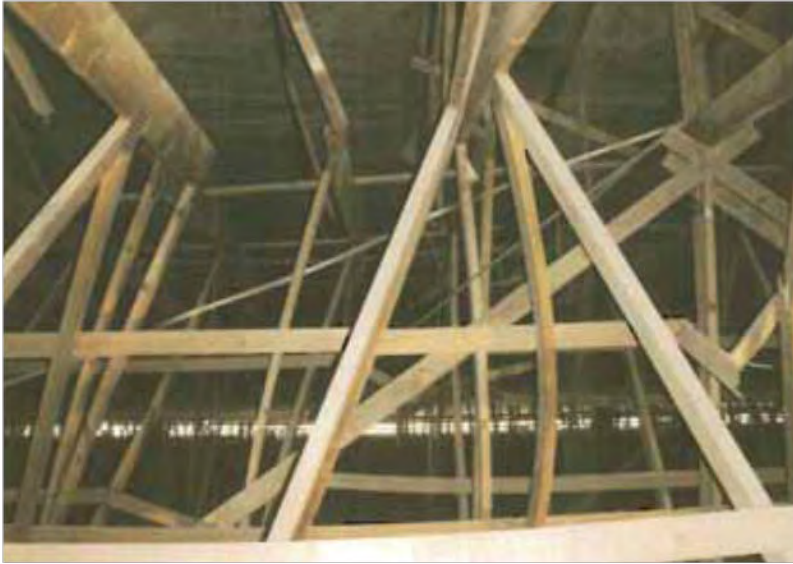
**Grisstall: Bristfällig avstyvning
(takstolarna har börjat lägga sig)**

**Ridhus: Bricka sakas
(staget drogs igenom)**

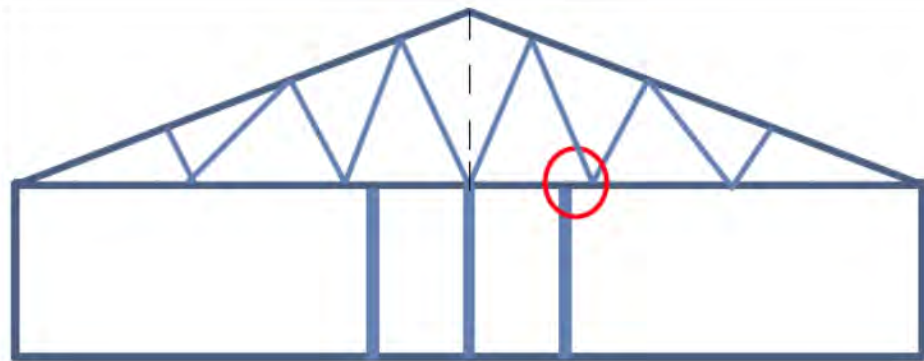
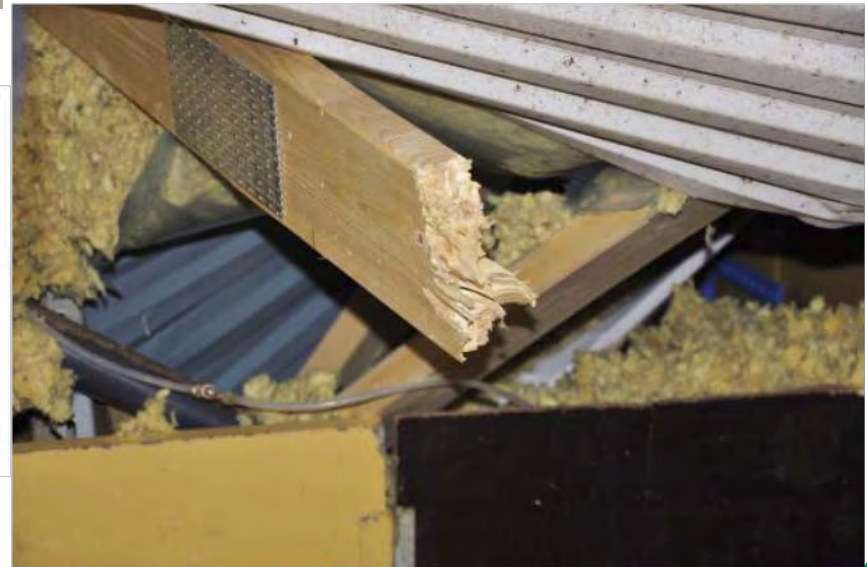
Spikplåtsförbundna trätakstolar kom felaktigt att vila på innervägg p.g.a. av nedböjning. Underramen i fackverket bröts av.

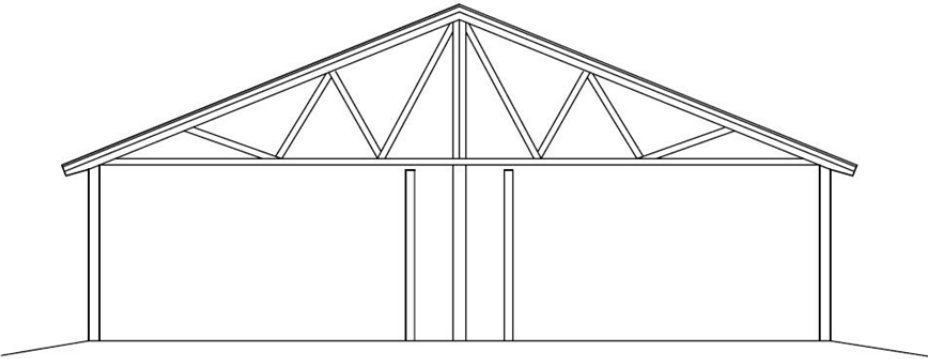
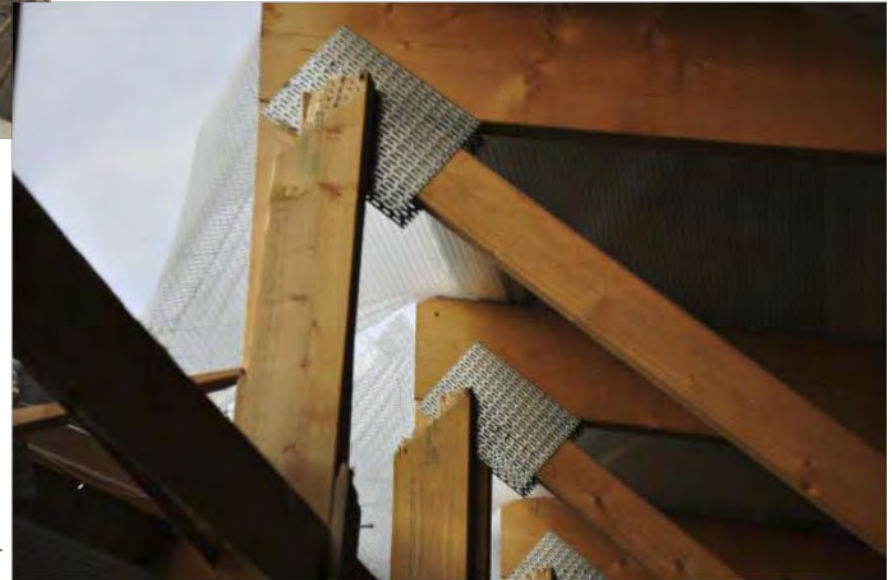
- Felaktig (för låg) snözon antagen
- Avstyvningar saknades
- För låg virkeskvalitet hade använts
- Osymmetrisk snölast på taket
- Oavsiktligt bärande mellanvägg?
