# UV-ljus för rening av avloppsvatten

FÖRFATTARE: ANNA KARIN ROSBERG, INSTITUTIONEN FÖR BIOSYSTEM OCH TEKNOLOGI, SLU OCH  
JULIA WESTBERG, ALNARP CLEANWATER TECHNOLOGY AB

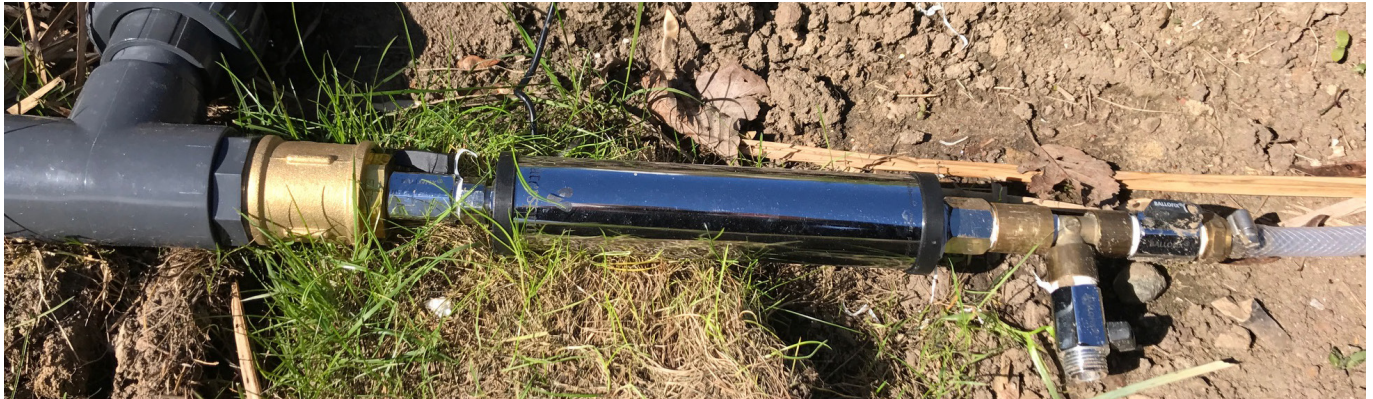
Foto 1: UV-lampa monterad på utloppet från InterACT®. Foto: Anna Karin Rosberg.

Den reningsmetod som undersöktes i detta projekt är en energisnål UV-en-het med LED lampor (Watersprint AB, Medicon Village, Lund) som monterades på utloppet från InterACT (indikerat

på illustration) på Alnarp Cleanwaters system på Alnarp (foto 1). Lampan har utvecklats i syfte att tillföra ett extra reningssteg på inkommande dricksvatten. Att använda UV-ljus för rening av vatten är i sig inget nytt fenomen. I växthusodling har UV-ljus använts i hydroponiska system sedan 1970-talet för att minska spridningen av skadliga bakterier och svampar (Ehret et al. 2001). Under det senaste decenniet har även reningsverket runt om i Sverige anammat tekniken, men stora variationer i effektivitet har uppmäts (Bäckström et al., 2015). Problemet med tekniken anses främst vara att avloppsvattnet innehåller för stora partiklar som UV-ljuset inte kan tränga igenom, försämrade effektivitet på lampan över tid, beläggningar på lampan i sig, samt hög flödes hastighet på vattnet.

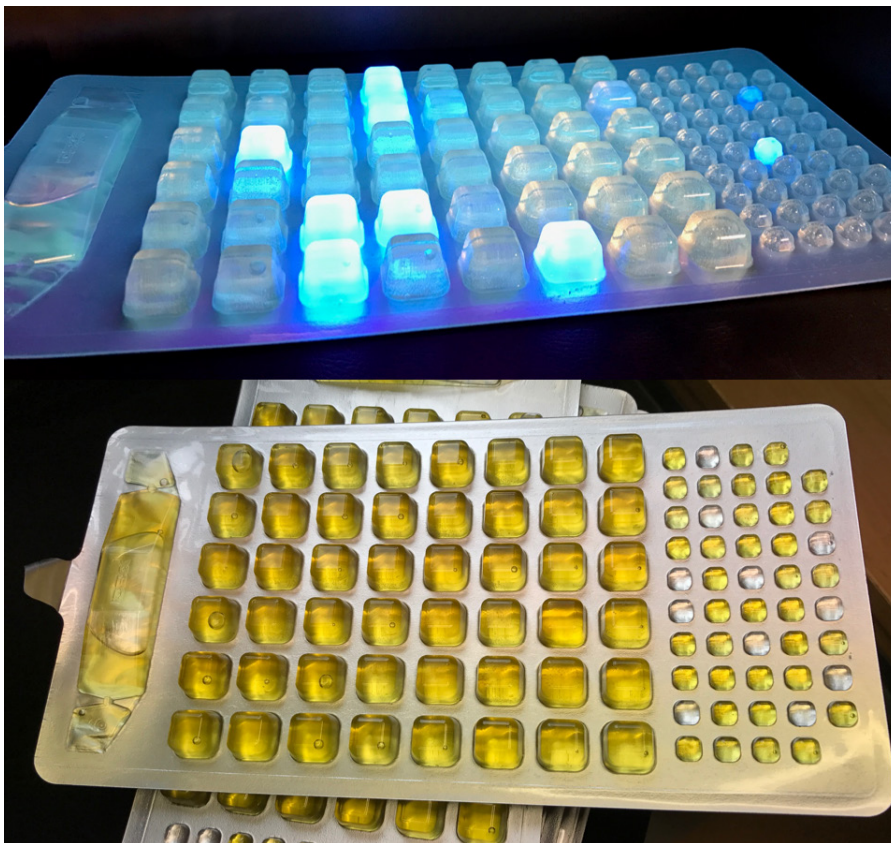
Foto 2: Bilden visar ett Colilert®-kit innehållande utloppsvatten från ACT®. Överst: Brunnar som fluorescerar under UV-ljus visar på förekomst av *E.coli*. Nederst: Gulfärgade brunnar visar på förekomst av koliforma bakterier. Foto: Anna Karin Rosberg.

För att undersöka effekten av UV-lampa på utloppsvattnet gjordes 8 provtagningar under våren 2017. Provtagningarna genomfördes en gång per vecka från 22 mars till 4 maj 2017 och en sista provtagning en månad senare - 9 juni 2017. Det längre tidsintervallet gjordes för att undersöka om lampans effektivitet försämrades över tid. Prover togs före och efter vattnet passerat lampan, med tre upprepningar för varje provtagningsplats och tillfälle. Vattenproverna undersöktes sedan för nivåer av totala koliformer, intestinala enterokocker samt *E.coli*, med hjälp av Enterolert och Colilert (IDEXX Laboratories Inc., Westbrook, ME, USA). Vattenproverna blandades med ett pulver från respektive kit som främjar tillväxten av enterokocker (Enterolert), samt totala koliformer och *E.coli* (Colilert). På bild 2 syns resultaten efter att proverna stått i värmeskåp. En gul färgindikator visar på tillväxt av enterokocker respektive koliforma bakterier. Vid användning av UV-ljus kan man genom att räkna antalet brunnar som lyser, beräkna mängden *E.coli*. Metoden bygger på en "most probable number" (MPN) teknik.
